Insikter som ritar om kartan

KVALITETSSÄKRING OCH FÖRBÄTTRING AV KVALITETEN FÖR GRÄNSER I BLÅVIK

2023-04-10

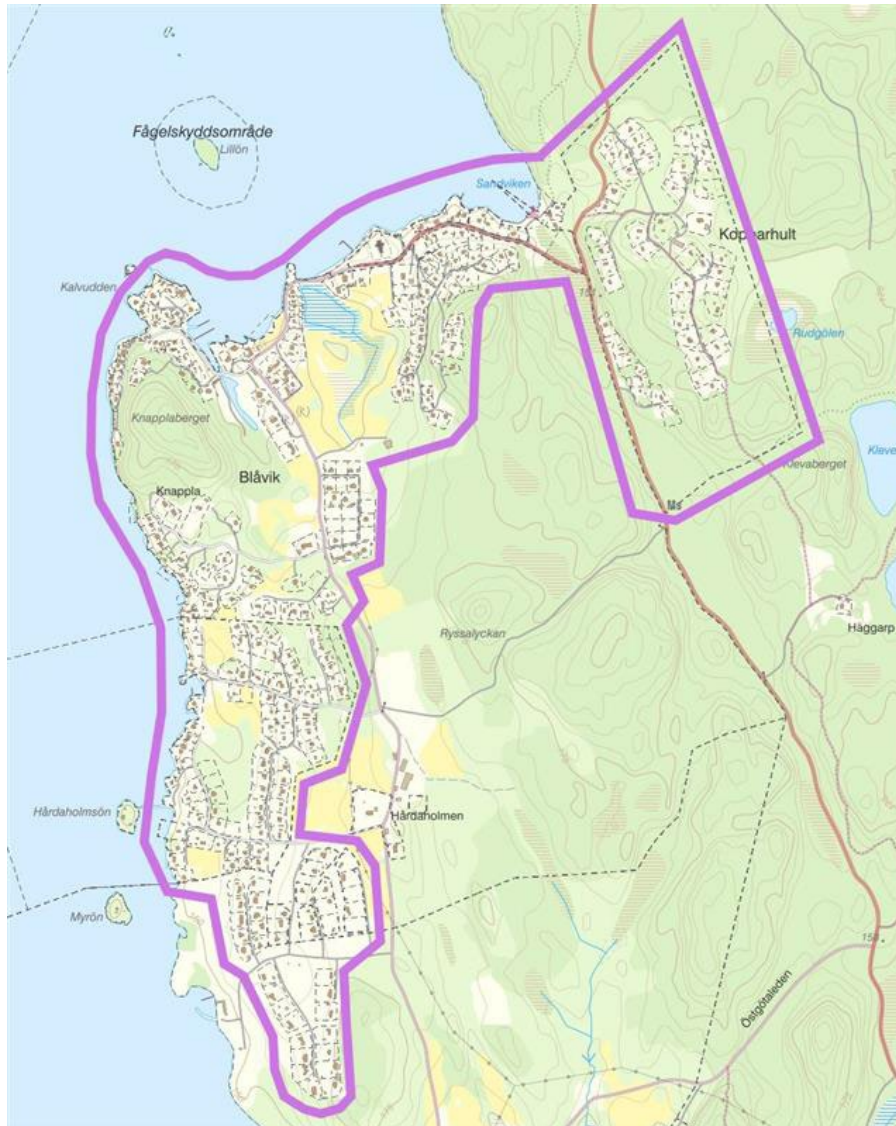
I kartan nedan visas det område som har granskats. Totalt finns det drygt 1 400 gränsmarkeringar i området och Metria har mätt in 518 gränsmarkeringar.

Figur 1 Området Blåvik

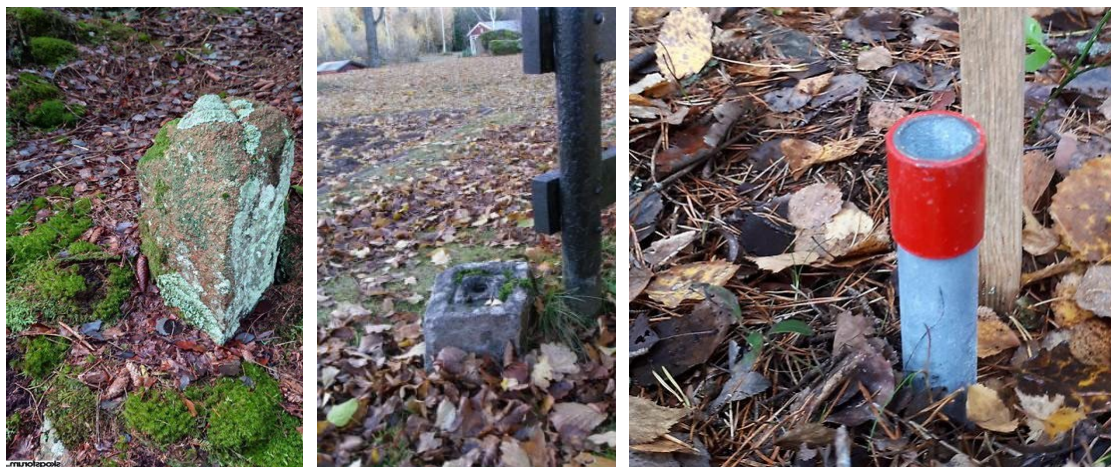
Avstyckningskartan (Figur 2) kan nyttjas som ett underlag med uppgifter om punkterna inbördes läge och vilken typ av markering (tex en råsten eller gränsrör i mark) men kartan anger ingenting var gränspunkterna är lokaliserade, dvs det saknas koordinater för punkterna. Nedan visas tre exempel på gränsmarkeringar. På bilden till vänster och i mitten visas råstenar. Råsten är den vanligaste varianten bland äldre gränsmarkeringar. Man använde ofta råsten framförallt på landsbygden och i skogar för att visa var en gräns går. En råsten är ofta en toppig sten som man har grävt ned en bit i marken men det finns också stenar med markeringar på. Till höger visas ett gränsrör (rör i mark).

Figur 3 På bilden till vänster (bild från Skogsforum) och i mitten visas råsten. I bilden till höger visas rör i mark

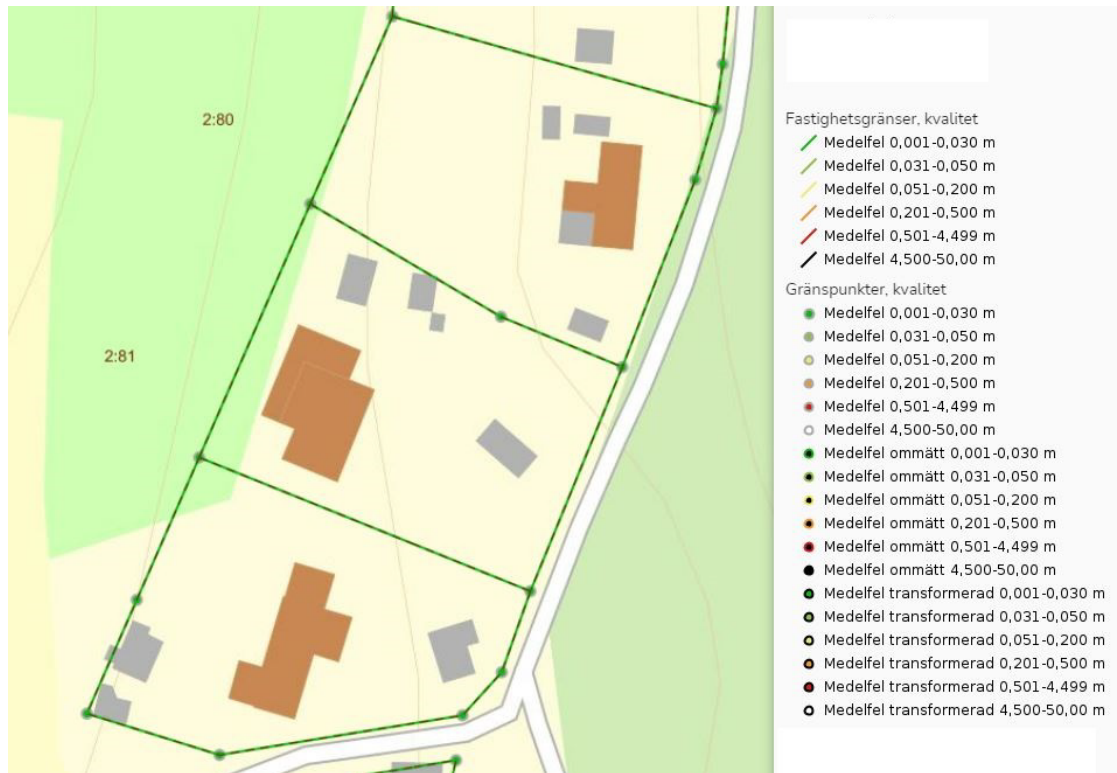
I bilden nedan visas kvaliteten på gränserna före det att gränsförbättring är genomförd.

Figur 6 Blåvik 2:81 m.fl.

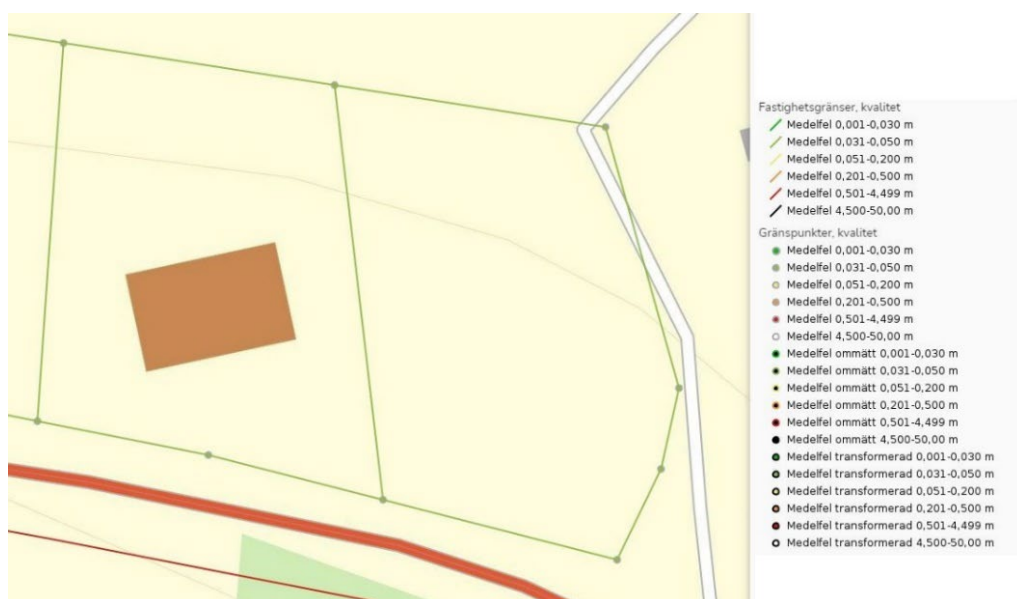
För Blåvik 1:29 är gränserna angivna i ett aktuellt koordinatsystem, SWEREF 99 och med bra noggrannhet. Här behöver ingen justering genomföras.

Figur 8 Blåvik 1:29

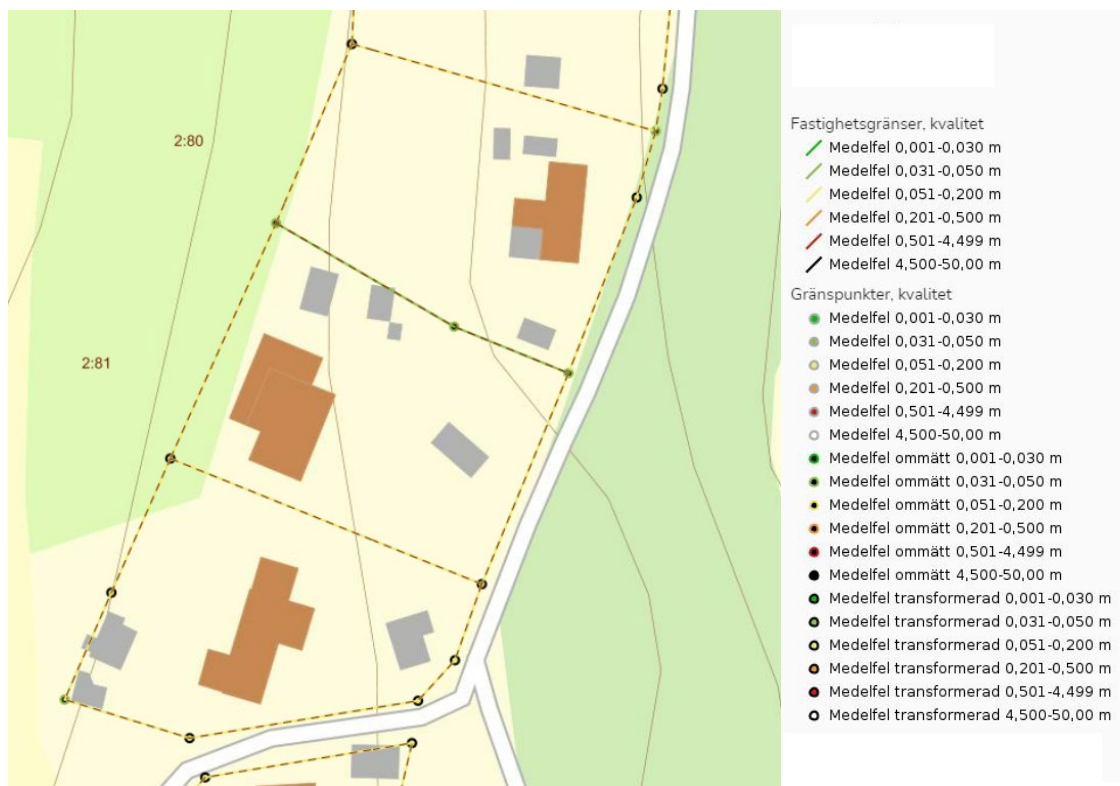
I figur 9 visas gränser efter kvalitetsförbättring för Blåvik 2:81 m.fl. som Lantmäteriet har bearbetat. Här framgår att gränspunkternas kvalitet är bra. Det visas som en punkt med grön ram med svart botten, medelfel ommätt är upp till 3 centimeter. För de punkter som Metria inte lyckats hitta har Lantmäteriet genomfört en transformation utifrån de punkter som är funna och avstyckningskartan för området. Här visas gränspunkterna med en svart ram med gul botten. Punkterna visar att det är en kvalitet på 5 till 20 centimeter

Figur 9 Gränser efter kvalitetsförbättring för Blåvik 2:81 m.fl.

I det andra exemplet så är det tillräckligt att man hittar en del av markeringarna på en fastighet eller ett kvarter, så kan man kontrollera mot tidigare gjord transformering. I det fall som alla gränspunkterna inte gått att finna har Lantmäteriet gjort en transformation baserat på de gränspunkter som är funna och avstyckningskartan.

I de flesta fall innebär det att gränserna och gränspunkterna får en förbättrad kvalitet. I vissa fall innebär det en gränsförbättring för de gränspunkter som hittas medan det kan bli en försämring för de punkter som inte hittas. Det beror på att avstånden mellan gränspunkterna i avstyckningskartan inte stämmer med de faktiskt inmätta punkterna i fält. En transformering gör då att vissa punkter kan få en lägre kvalitet än den som tidigare redovisats.
